# 贵州双龙航空港经济区龙腾中学项目 场地土壤污染状况调查报告

编制单位：贵州跃庆谐环境监测服务有限公司

编制时间：二〇二〇年十一月

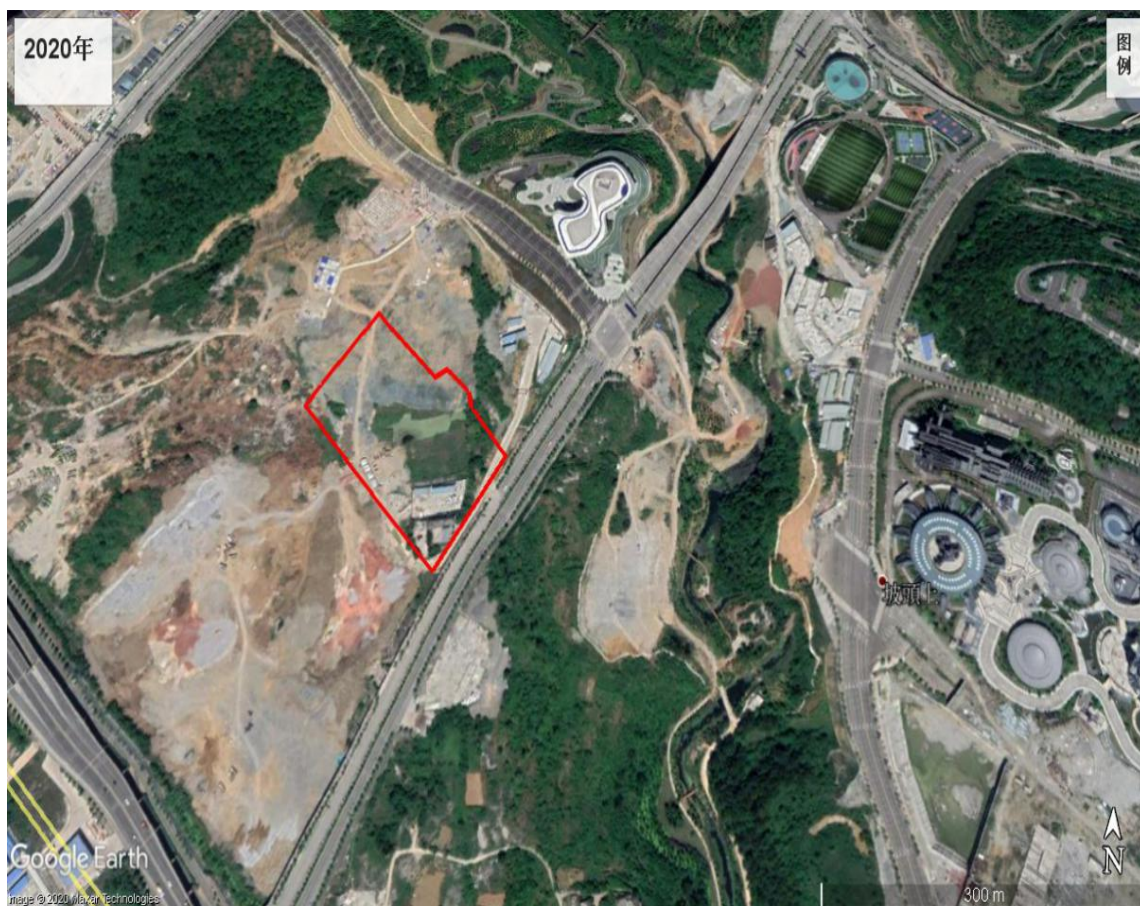
图 1-1 贵州双龙航空港经济区龙腾中学项目地块环境调查范围图

路相邻，项目周边的建筑项目仍在开发过程中，周边景观资源优越，交通便捷，项目位置离贵阳机场 4 公里，离汽车客运站 1 公里。龙腾中学用地地块见附件中《四至范围图》中 2019X-24-02 地块，调查范围边界明确，地块拐点坐标见表 1-1，图 1-1 中红框内为本次调查项目所在地调查范围。

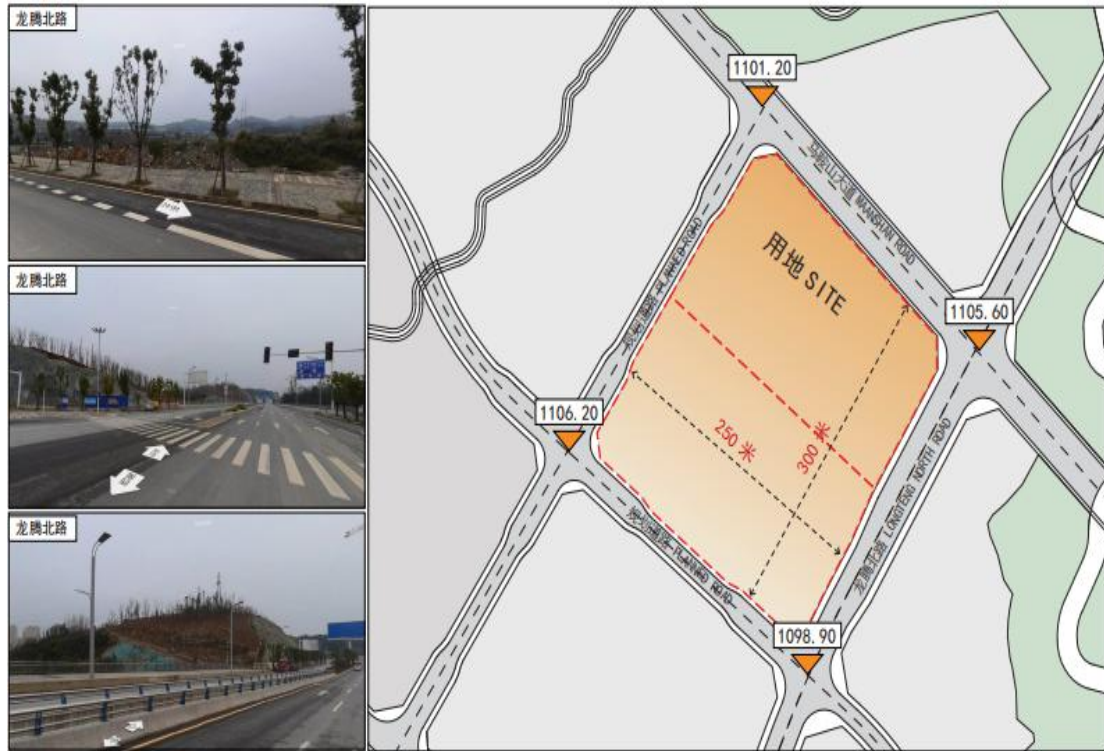
图 2-1 项目地理位置图

龙腾小学、龙腾中学地块场地形状为方形，南北向长约 300 米、东西向长约 250 米。场地四周道路有一定高差，其中东角、西角为最高点，南角、北角较低。项目方案中应充分利用高差特点，形成尽量平缓又不会造成内涝的安全场地。调查范围边界明确，项目地理位置如下图 2-1 所示，图中红框内为项目所在地范围。

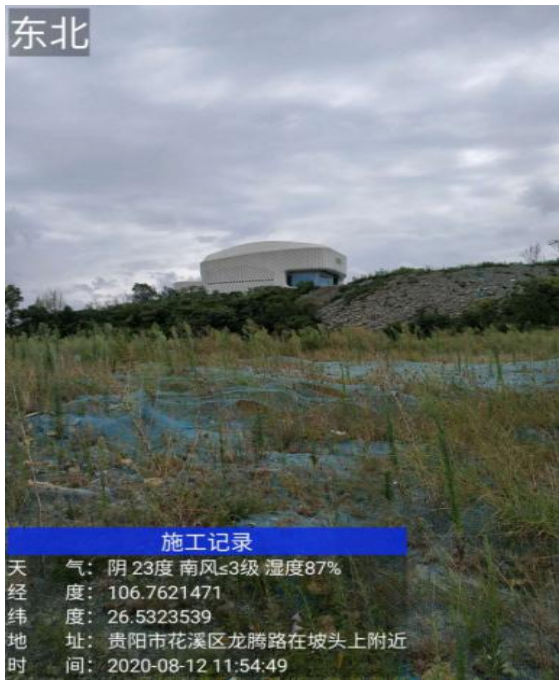
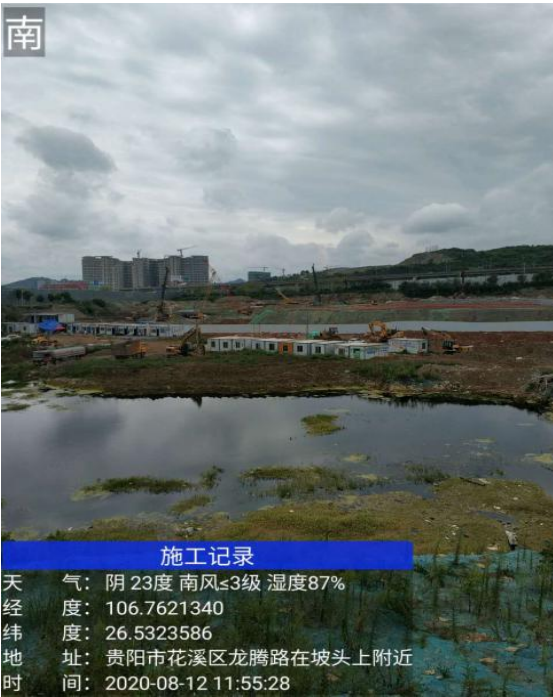
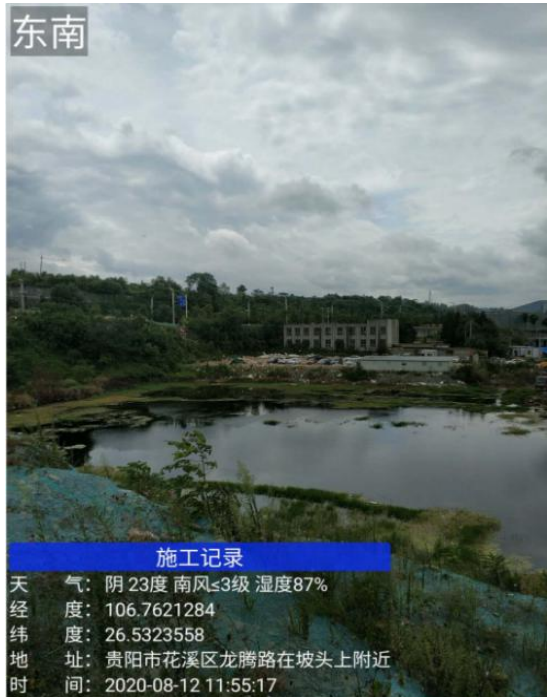
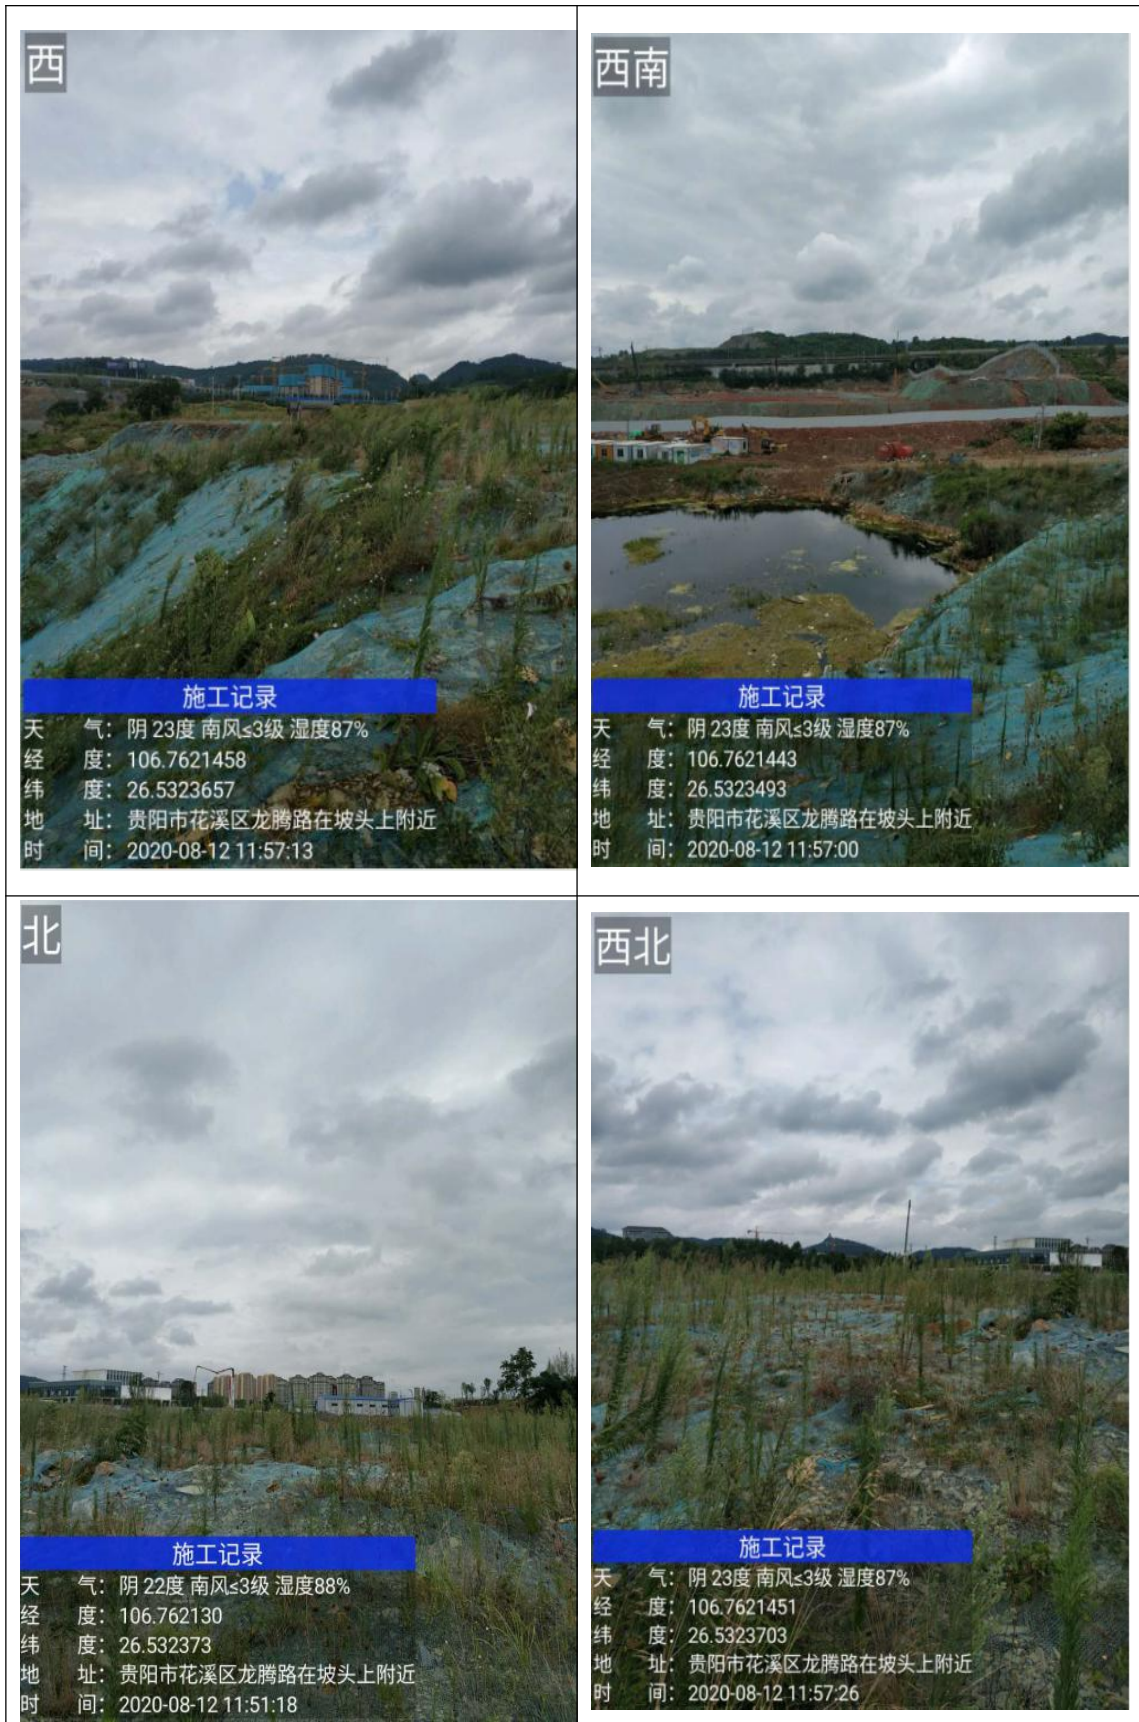
图 2-3 贵州双龙航空港经济区龙腾中学原场地各区域现状情况

地块范围内现主要为荒地，有少量内部道路，路面被压实；地块内有少量植被覆盖，由于场地地面不平，地块内低洼处有少量积水；地块内可见少量生活垃圾和建筑垃圾的堆放，未见其余异常使用；地块内有少量活动板房，为周围房开公司搭建暂时使用，现有少量人员居住。场地内各区域现状详细情况见八方位图2-3所示：

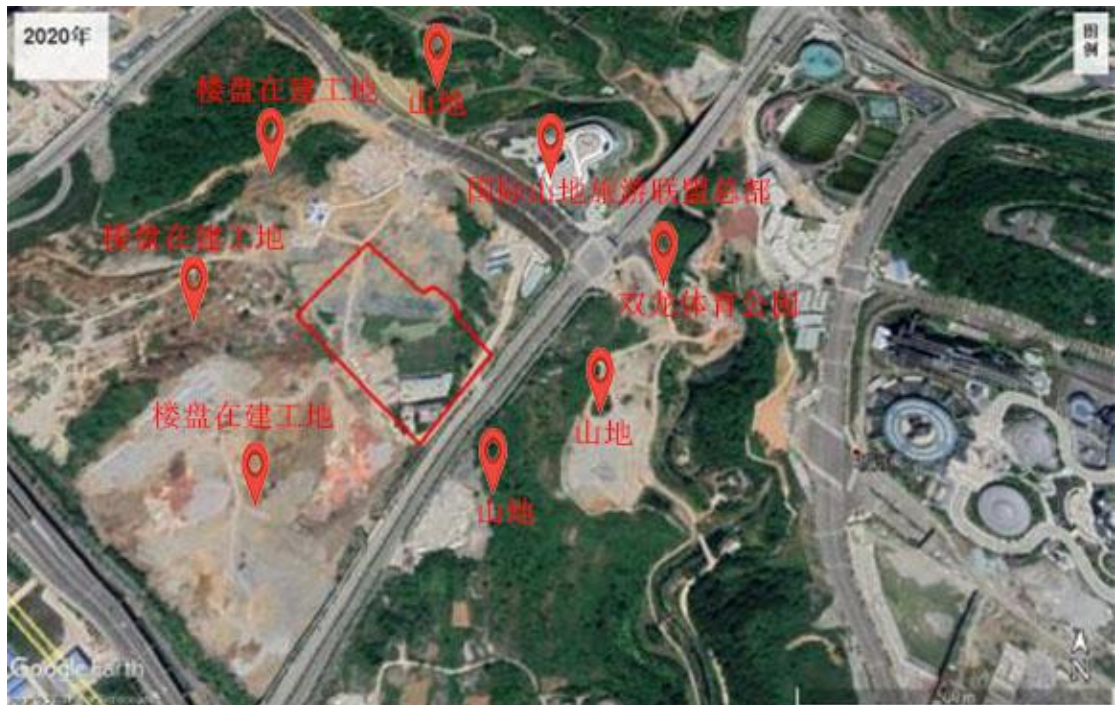
图 2-4 场地周围环境图

相邻地块的使用现状：通过现场勘察，对调查地块周围 1km 范围内建筑及地块使用情况进行调查，场地地块正北方向为山地，以荒地和林地为主；地块东北方向为拟修建龙腾小学地块，国际山地旅游联盟总部与龙腾小学地块隔路相邻；东部为双龙体育公园，以绿林、林地、公共绿化地带为主；场地的东南方向、正南方向为山地，以荒地和林地为主；场地的西南方向、西方向、和西北方向均为楼盘的在建工地，后期为居住区，具体分布如图 2-4 所示。

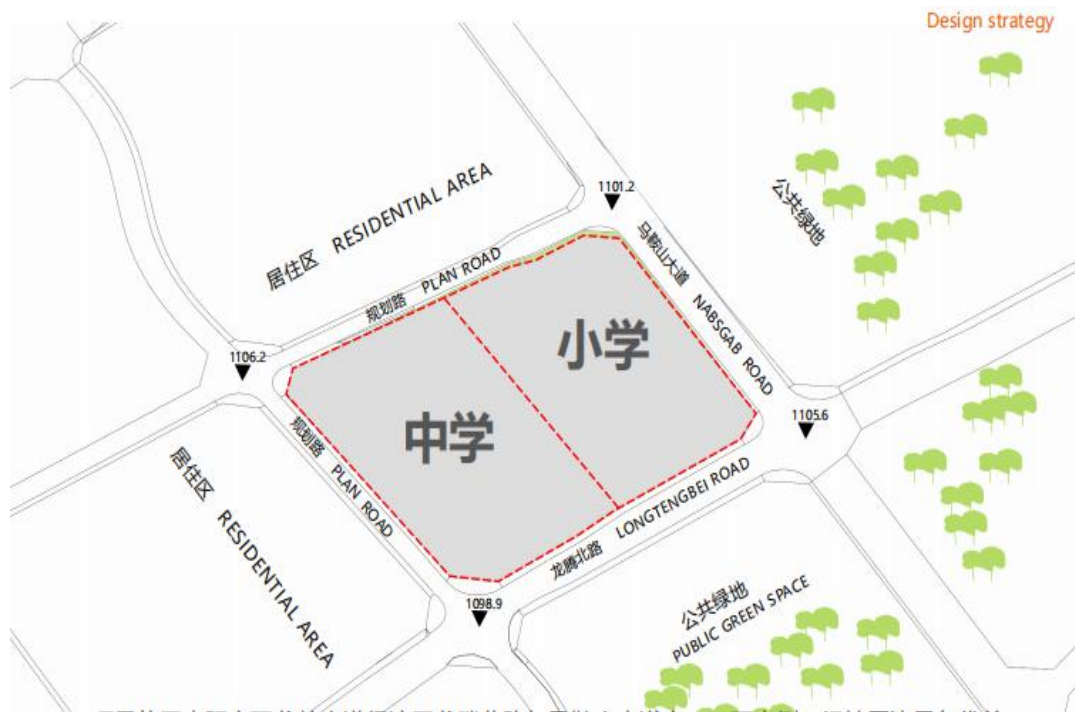
图 2-5 贵州双龙航空港经济区龙腾中学项目土地使用规划图

龙腾中学项目位于贵州南明区龙洞堡临空现代服务业综合区的中部，项目中心坐标经度： $106.7621438^{\circ}$  纬度： $26.5323578^{\circ}$ ，项目总用地面积为  $49602.4\text{ m}^2$ ，建设用地面积  $39736.2\text{ m}^2$ 。地块东北面为拟修建的龙腾小学地块，东临龙腾北路，南侧西侧为规划道路，场地的西南侧与住宅项目用地隔路相邻，项目周边的建筑项目仍在开发过程中，周边景观资源优越，交通便捷，项目位置离贵阳机场 4 公里，离汽车客运站 1 公里，区域规划详见下图 2-5。

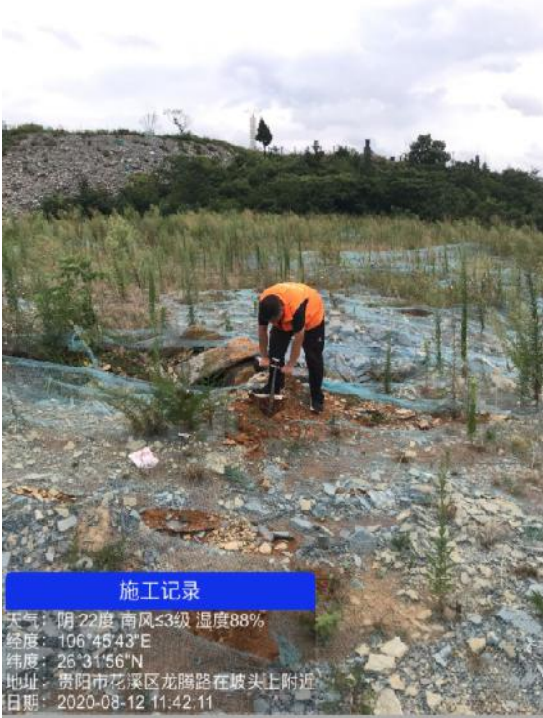
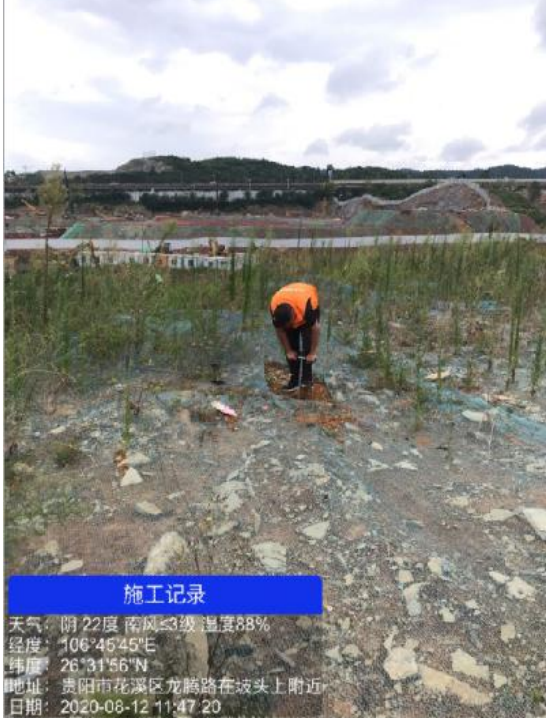
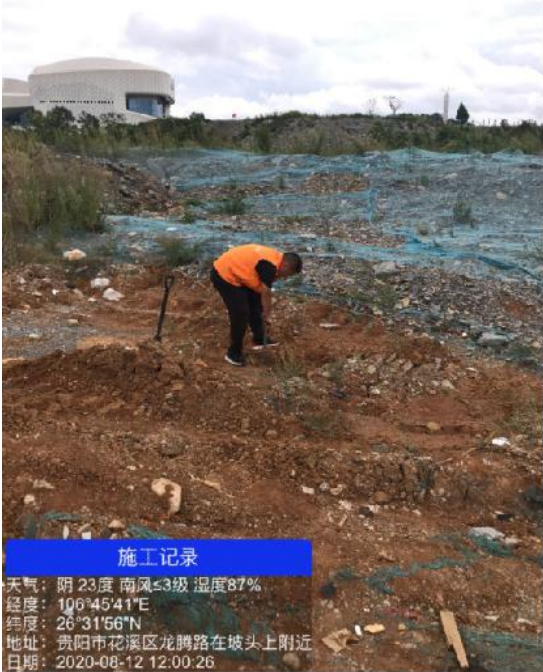
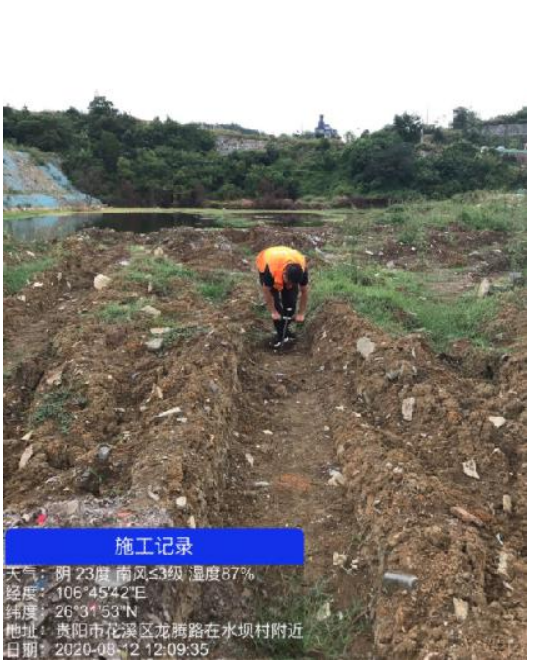
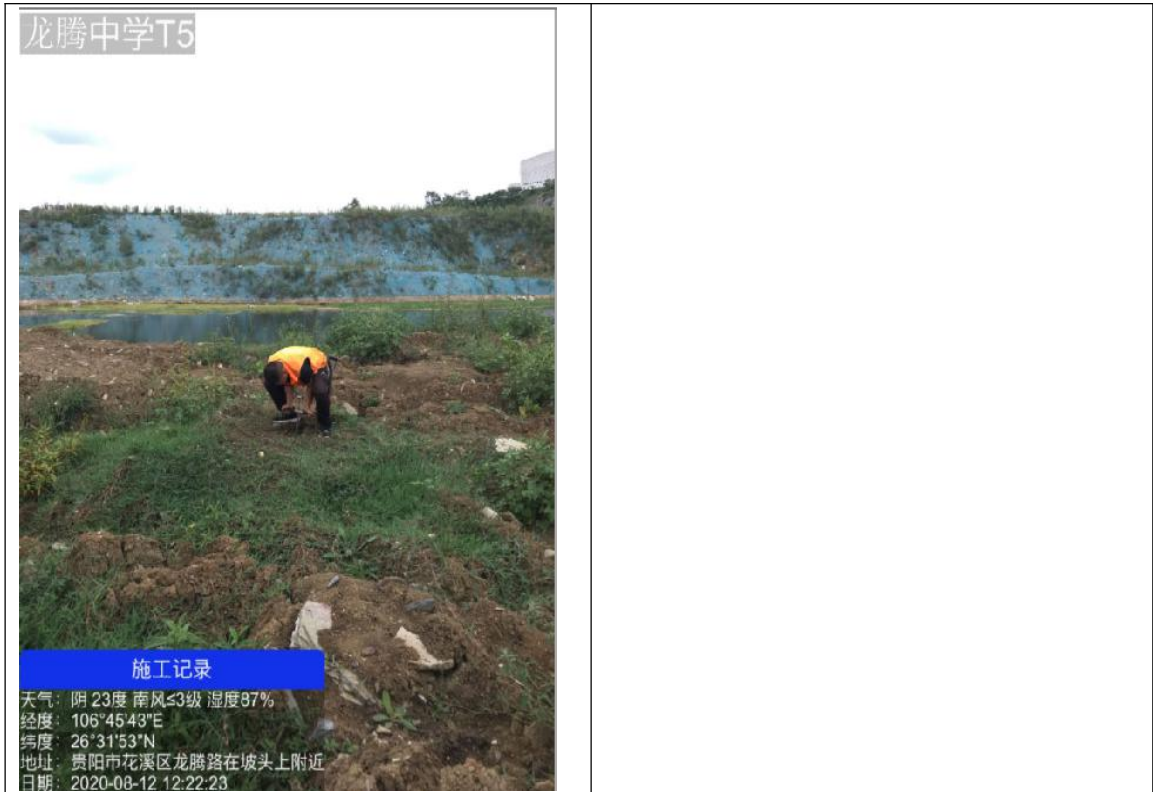
图4-2 土壤样品采集图

(1) 土壤采样的基本要求为尽量减少土壤扰动，保证土壤样品在采样过程不被二次污染，考虑到地块历史使用比较简单，无污染史，采样深度确定为20-50cm。

(2) 重金属样品用木铲采集均质样品，取完一个点位样品后随时清理，以保证取样器清洁，土壤样品不会相互污染。

取土器将柱状的钻探岩芯取出后，先采集用于检测 VOCs 的土壤样品，具体流程和要求如下：用刮刀剔除约 1-2 cm 表层土壤，在新的土壤切面处快速采集样品，采样过程应剔除石块等杂质。检测 VOCs 的土壤样品应采集双份，一份用于检测，一份留作备份。

土壤样品取出以后，根据检测项目的要求制备样品。对采集的土壤样品，半径 20mm 的取样管，截取 20-30cm，截样后对测定重金属样品使用一次性塑料自封袋封塑，对测定挥发性有机物和半挥发性有机物的样品使用铝箔袋进行封塑，袋体上贴上标签，注明样品编号、采样日期、采样人等信息。现场采集的样品统一放入泡沫保温箱，箱内用冷冻好的可重复利用冰袋维持低温条件进行临时保存。

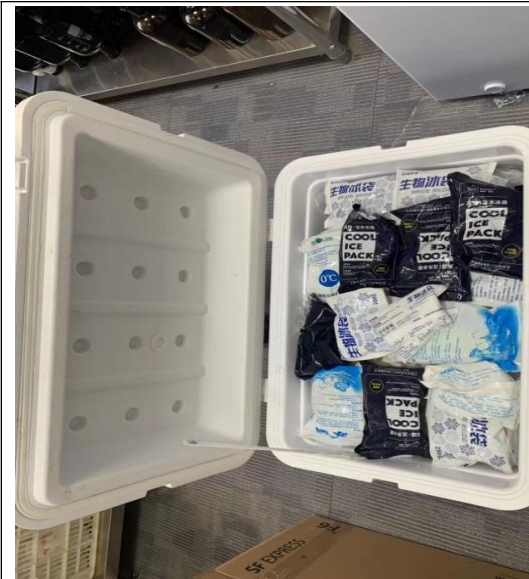
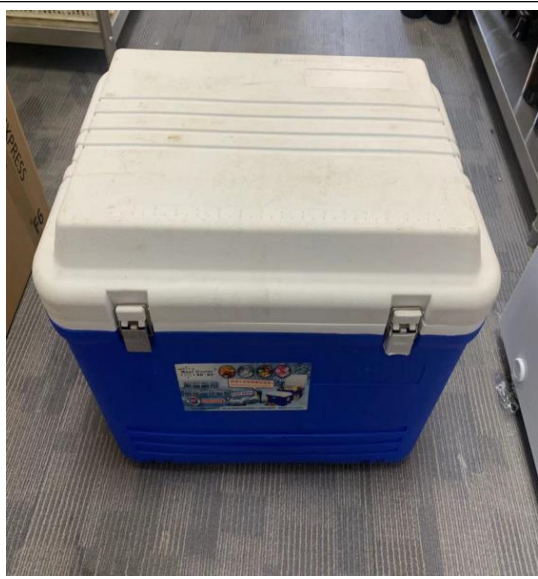
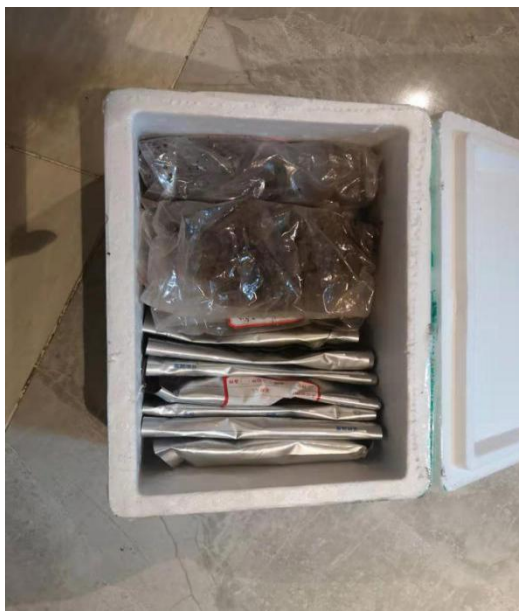
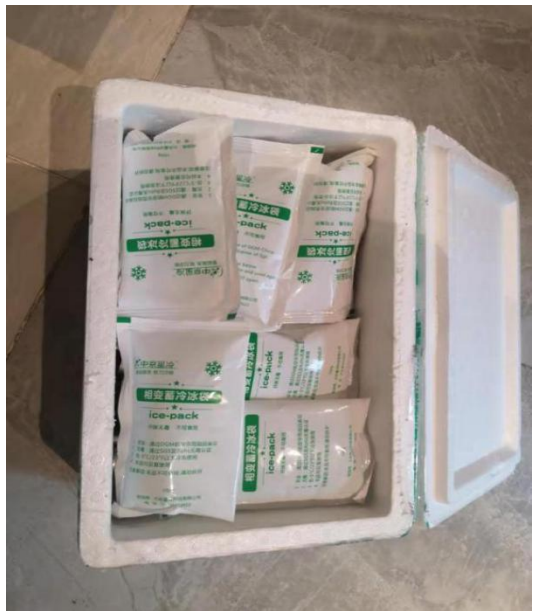
图 4-3 样品保存流转图

##### 4) 样品寄出

重金属污染物土壤样品均用透明塑料自封样品袋收集，半挥发性有机物和挥发性有机物用铝箔袋收集。现场采集的样品统一放入泡沫保温箱，箱内用冷冻好的可重复利用冰袋维持低温条件，现场环境条件下箱内温度可恒定维持在4℃以下。样品采集工作完成后，指定专人将当天样品进行记录与整理，即将样品逐件与样品登记表、样品标签和采样记录单核对，并在样品记录单上签字确认，核对无误后，将样品分类、整理和包装后于低温环境条件下保存，样品流转保存图见图 4-3。

(2) 样品由取样现场至分析实验室运送过程中，需在密封性好的泡沫箱内保存，内置蓝冰或冰袋维持箱内温度不高于 4℃，箱内蓝冰或冰袋维持箱内温度 1-2 天内不高于 4℃ 直至样品安全送达分析实验室，详见图 4-3。
