贵州双龙航空港经济区龙腾小学项目 场地土壤污染状况调查报告

编制单位：贵州跃庆谐环境监测服务有限公司

编制时间：二〇二〇年十一月

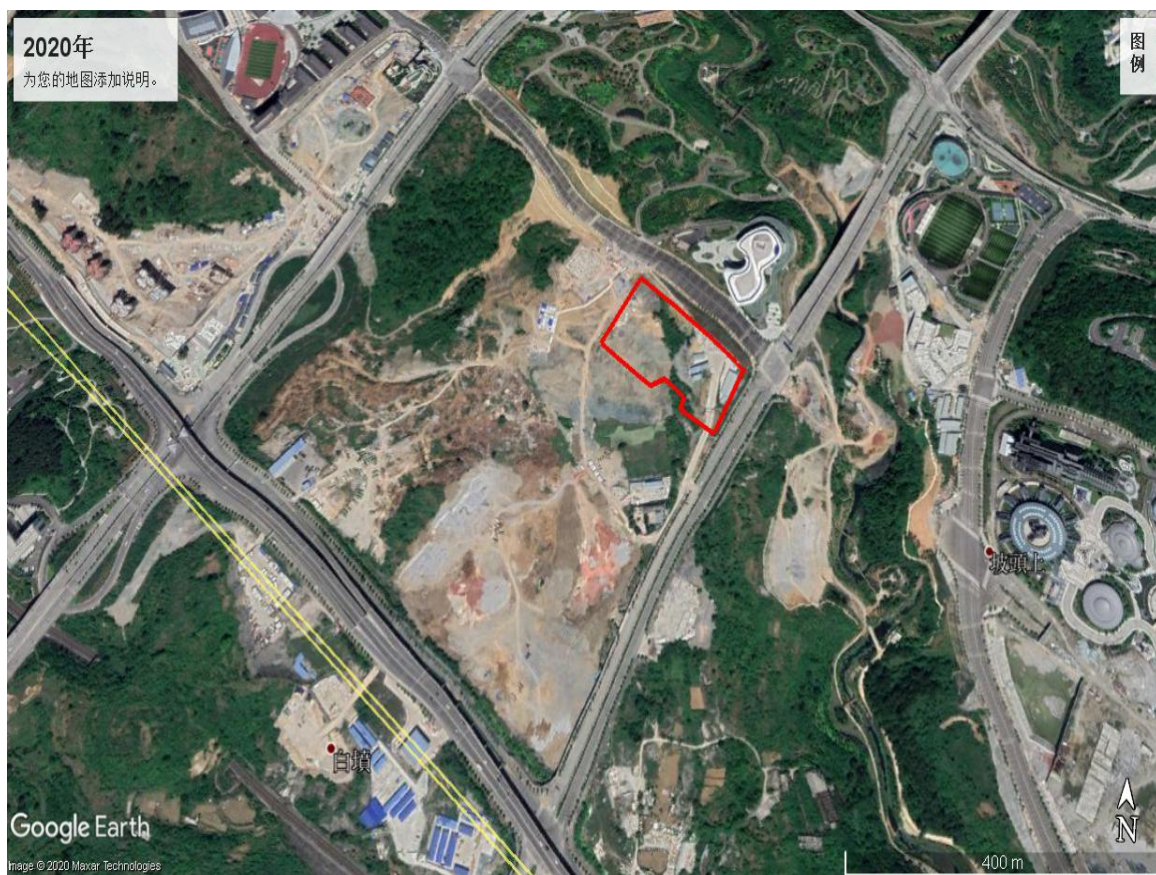
图 1-1 贵州双龙航空港经济区龙腾小学项目地块环境调查范围图

4 公里，离汽车客运站 1 公里。项目中心坐标经度：106.761966° 纬度：26.533026°，龙腾小学项目总用地面积为 47518.7 m²，建设用地面积 36320.4 m²，场地三面临路，交通便利，属于第一类建设用地。龙腾小学用地地块见附件中《四至范围图》中 2019X-24-01 地块，调查范围边界明确，地块拐点坐标见表 1-1，图 1-1 中红框内为本次调查项目所在地调查范围。

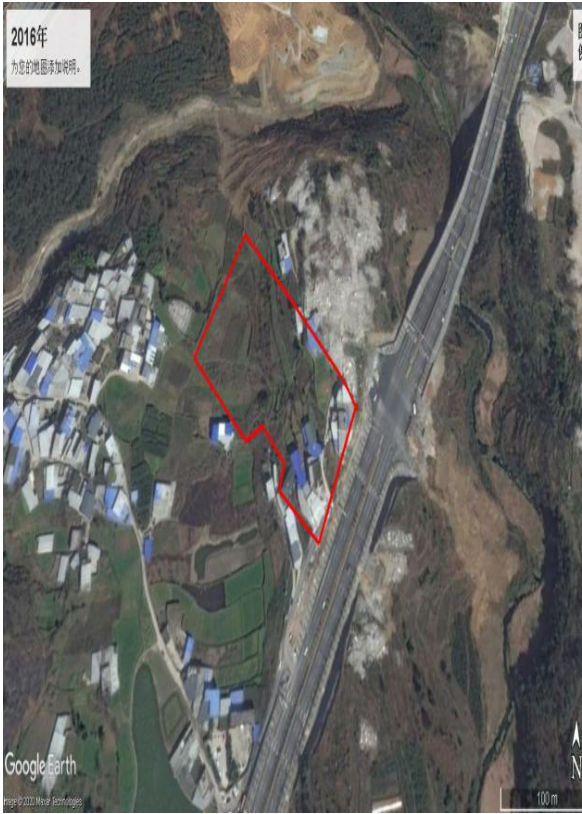
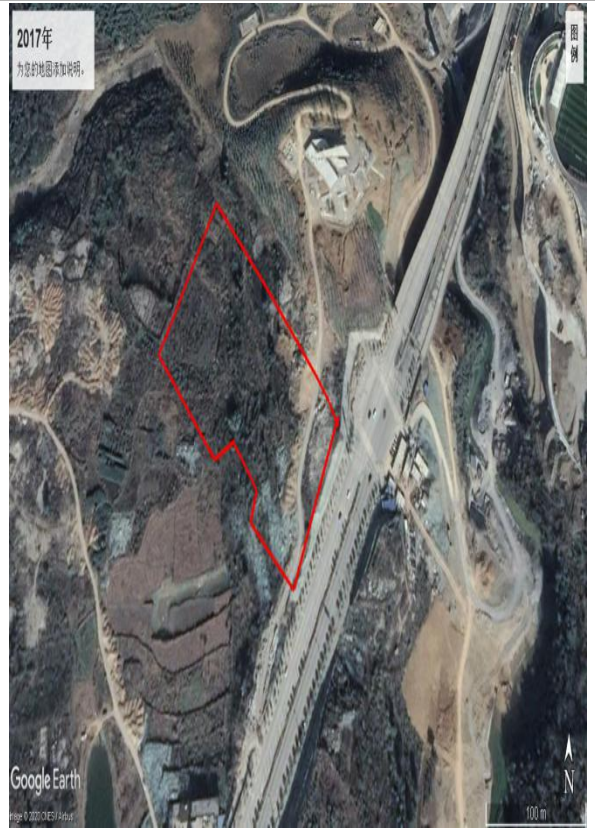
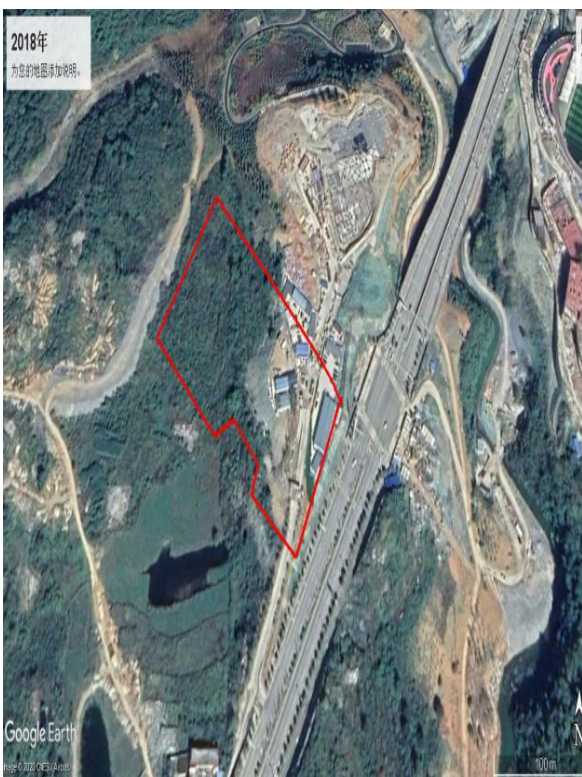
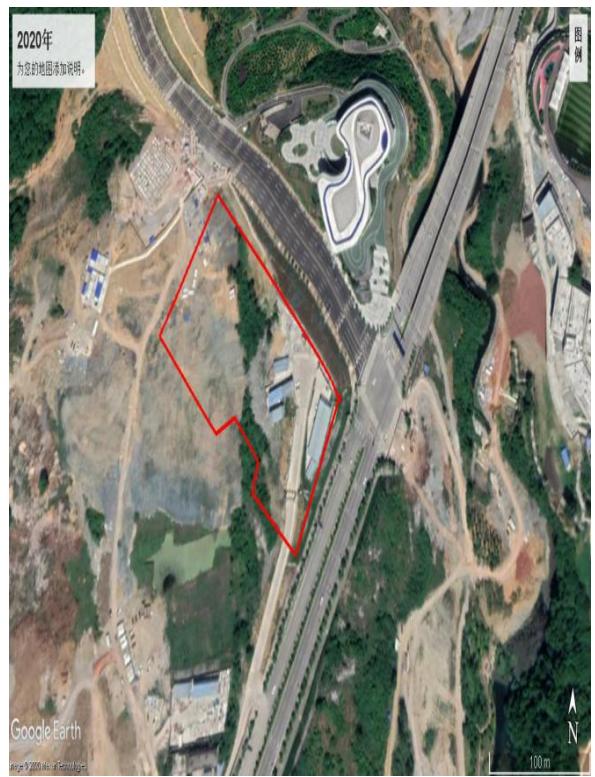
图 2-2 调查场地历史卫星影像图片（比例尺 1:2000）

图中（图 2-2）红色框内为项目所在地位置，从场地的 2014-2020 年历史影像图可以看出，项目在地历史用地比较简单，2014-2015 年场地内以荒地和林地为主，图中可见少量板房，2014-2015 年间调查场所的东北面有居住区；2016-2017 年场地内以荒地和林地为主，场所内少量居住板房拆除，裸露出地面，调查场地东北面居住区人群搬离，裸露出地面；2018 年-2020 年，地块仍以荒地和林地为主，场地内又建有活动板房，少量人居住，少量内部道路出现，场所的东北面建成公路—马鞍山大道，马鞍山大道一旁建成国际山地旅游联盟总部，场地东面建成双龙体育公园。

从历史影像资料上看出调查场地内 2014 年到 2020 年期间用地情况比较简单，一直以荒地、林地为主，期间有少数居民居住。调查场地内上没有产生污染的工厂或企业，无其它使用历史、无工业固体废弃物堆放，不会对调查场地产生污染，地块无污染史，场地历史卫星影像图片如下图 2-2 所示。

相邻地块的历史：从历史卫星影像图（图 2-2）上可以看到，2014-2017 年间，在调查场地的西面、东北面和南面有少量人群居住，其余主要是荒地和林地，2017 年后，西面、东北面和南面少量居住的人群搬离，裸露出场地，2018 年-2020 年调查地块周围新建一些城市道路和部分建筑，东北面建成马鞍山大道，东面建成双龙体育公园，东北方向为国际山旅游联盟总部的建筑，其余仍以荒地和林地为主，调查地块周围 1km 范围历史卫星影像图上未见从事工业生产活动，亦无工业企业。

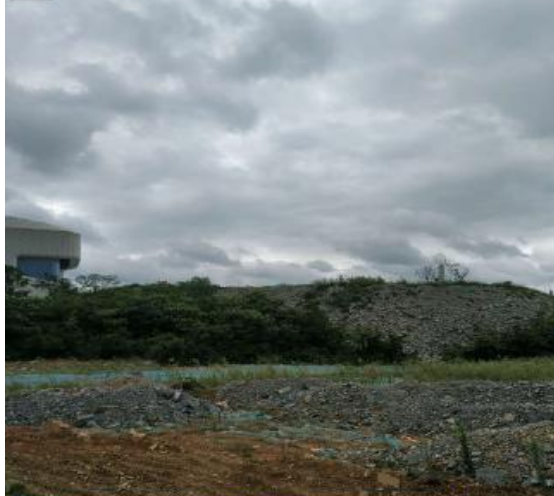
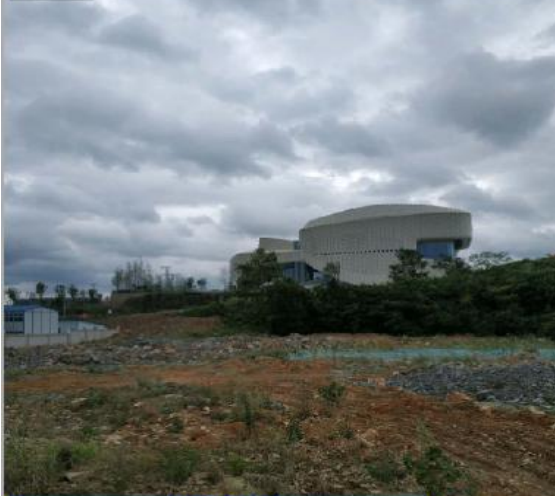
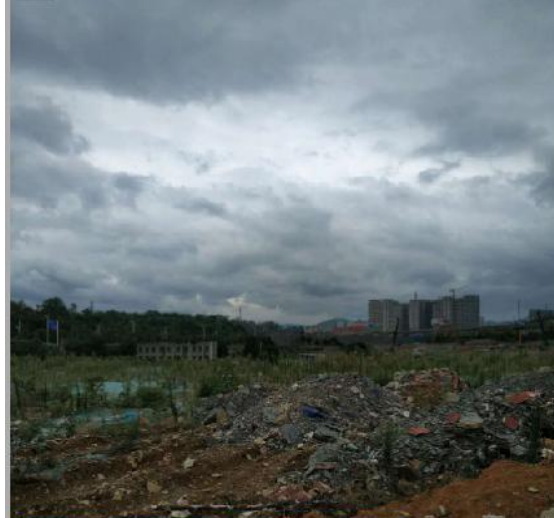
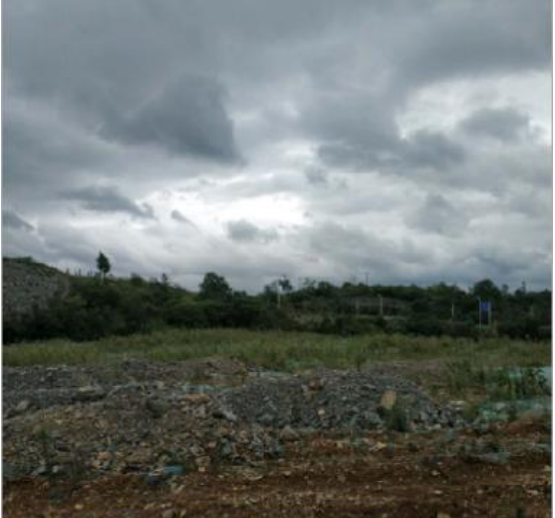
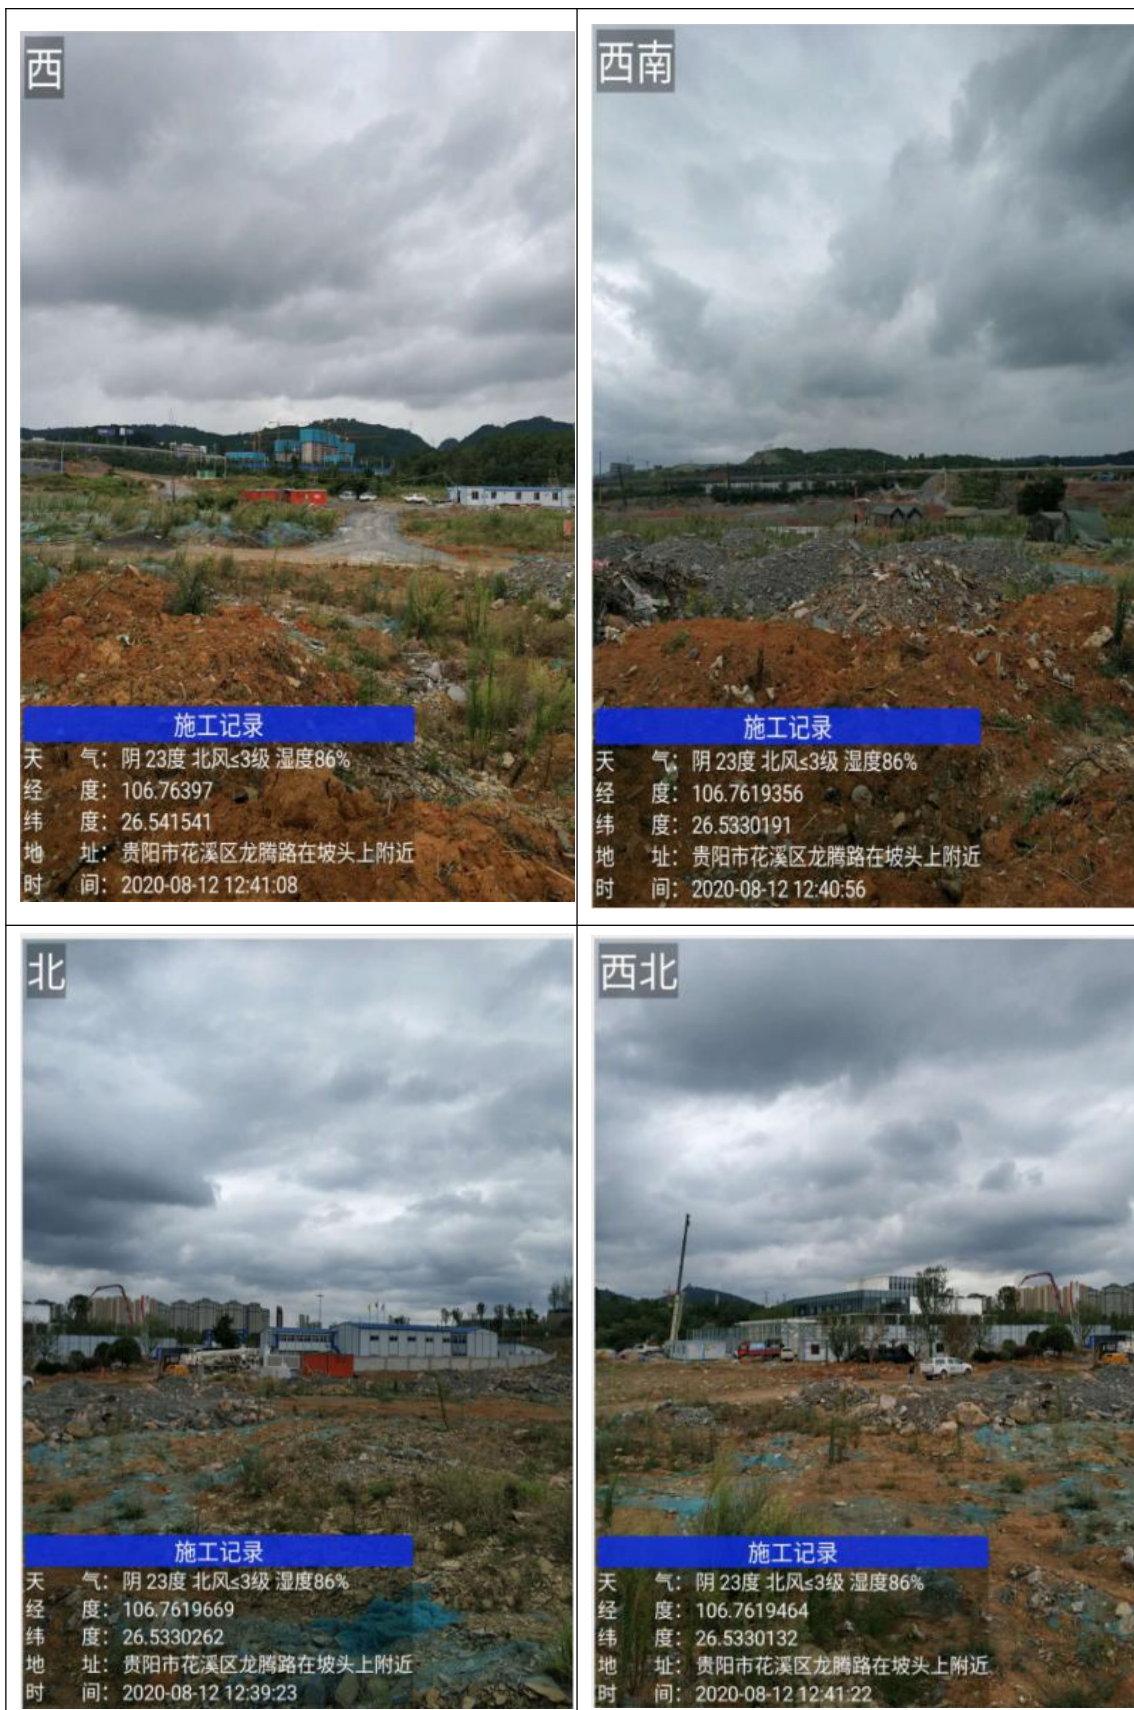
图 2-3 贵州双龙航空港经济区龙腾小学原场地各区域现状情况

项目位于贵州南明区龙洞堡临空现代服务业综合区的中部，项目东临龙腾北路，北临马鞍山大道，西侧为规划道路，西南侧为拟修建的龙腾中学地块，交通便捷。场地的西南侧与住宅项目用地隔路相邻，东北侧与商业用地隔路，项目周边的建筑项目仍在开发过程中，周边景观资源优越，离贵阳机场 4 公里，离汽车客运站 1 公里。项目中心坐标经度：106.761966° 纬度：26.533026°，现场核实场地实际位置与面积与资料图纸一致，场地四周道路有一定高差，其中东角、西角为最高点，南角、北角较低。地块范围内主要为荒地，有少量内部道路，路面被压实；地块内有少量植被覆盖，由于场地地面不平，地块内低洼处有少量积水；地块内可见少量生活垃圾和建筑垃圾的堆放，未见其余异常使用；地块内有少量活动板房，为周围房开公司搭建暂时使用，现有少量人员居住。场地内各区域现状详细情况见八方位图 2-3 所示：

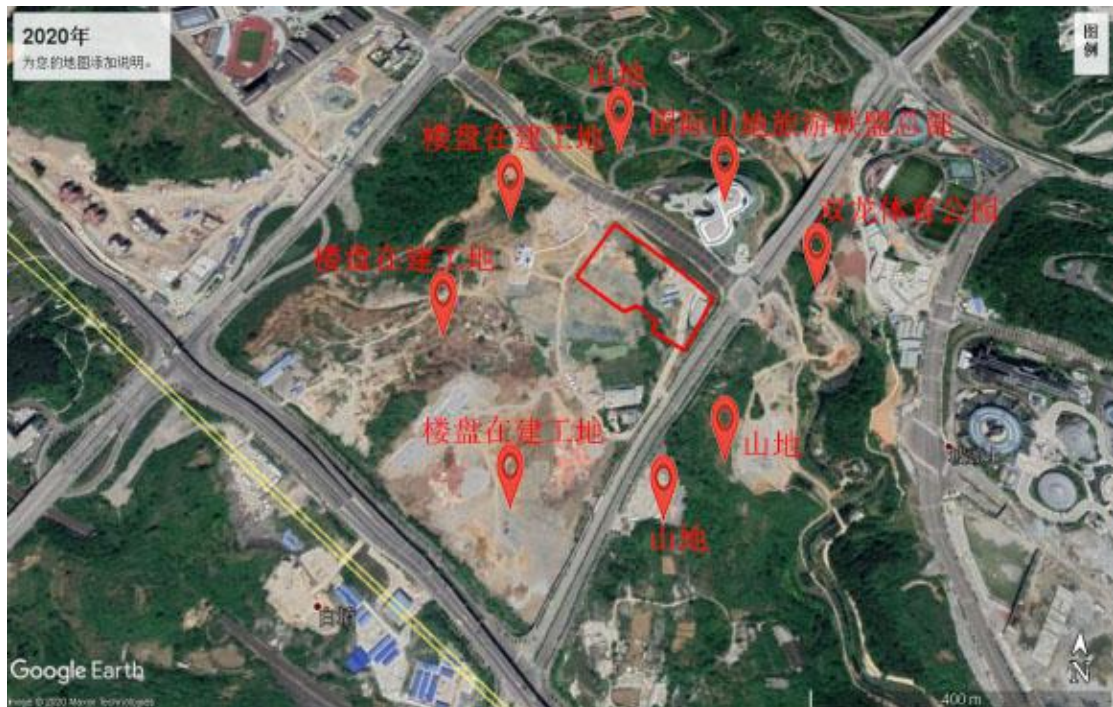
图 2-4 场地周围环境图

相邻地块的使用现状：通过现场勘察，对调查地块周围 1km 范围内建筑及地块使用情况进行调查，场地地块正北方向为山地，以荒地和林地为主；东北方向为国际山地旅游联盟总部，有部分建筑物、公共绿化地带；东部为双龙体育公园，以绿林、林地、公共绿化地带为主；场地的东南方向、正南方向为山地，以荒地和林地为主；地块的西南面拟修建龙腾中学地块，地块的西南方向、西方向、和西北方向均为楼盘的在建工地，后期为居住区，具体分布如图 2-4 所示。

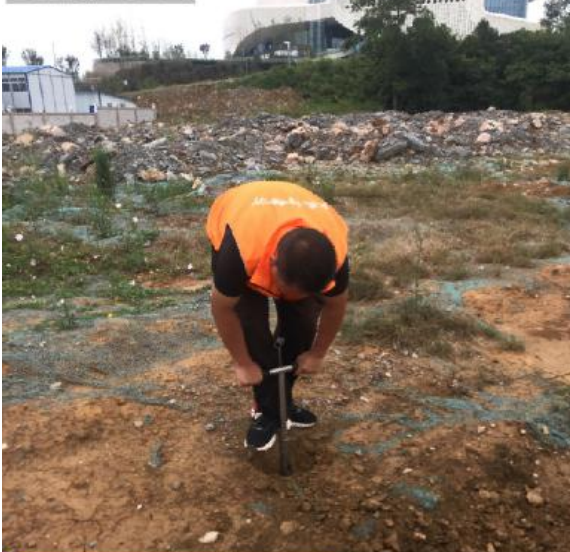
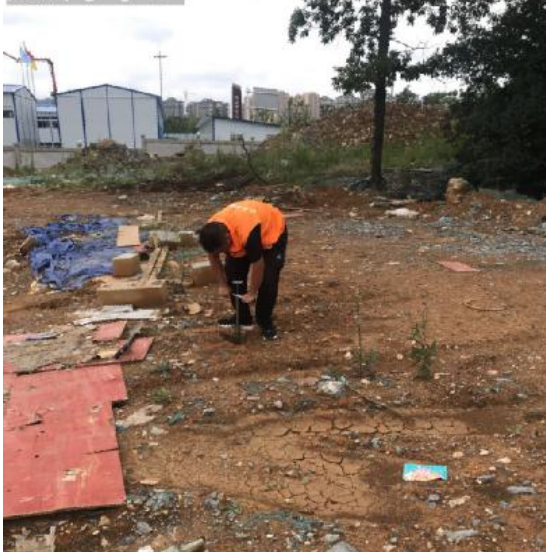
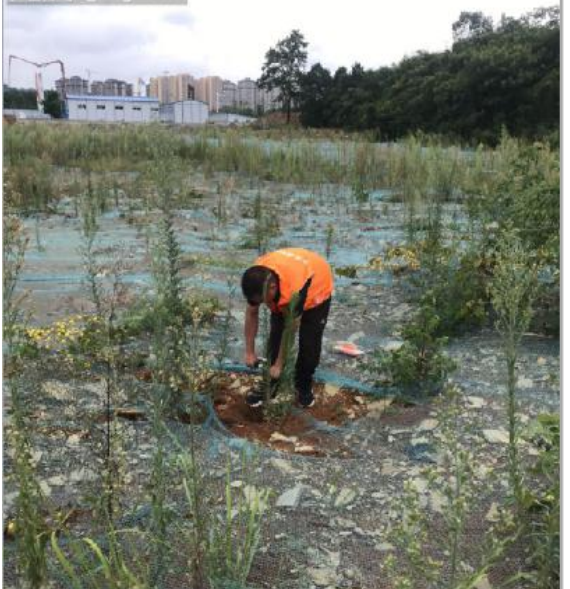
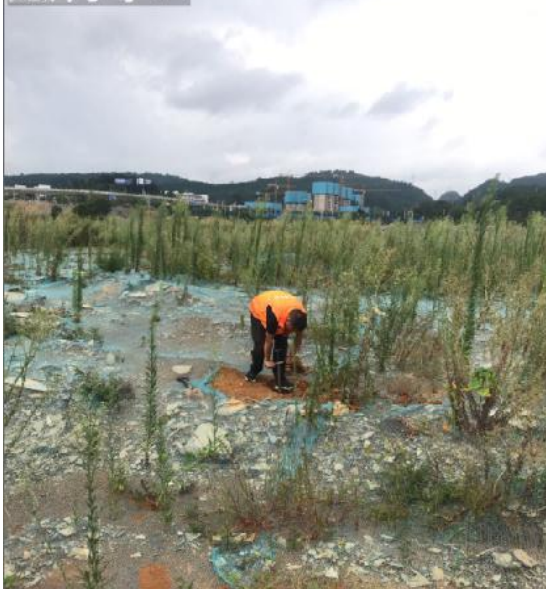
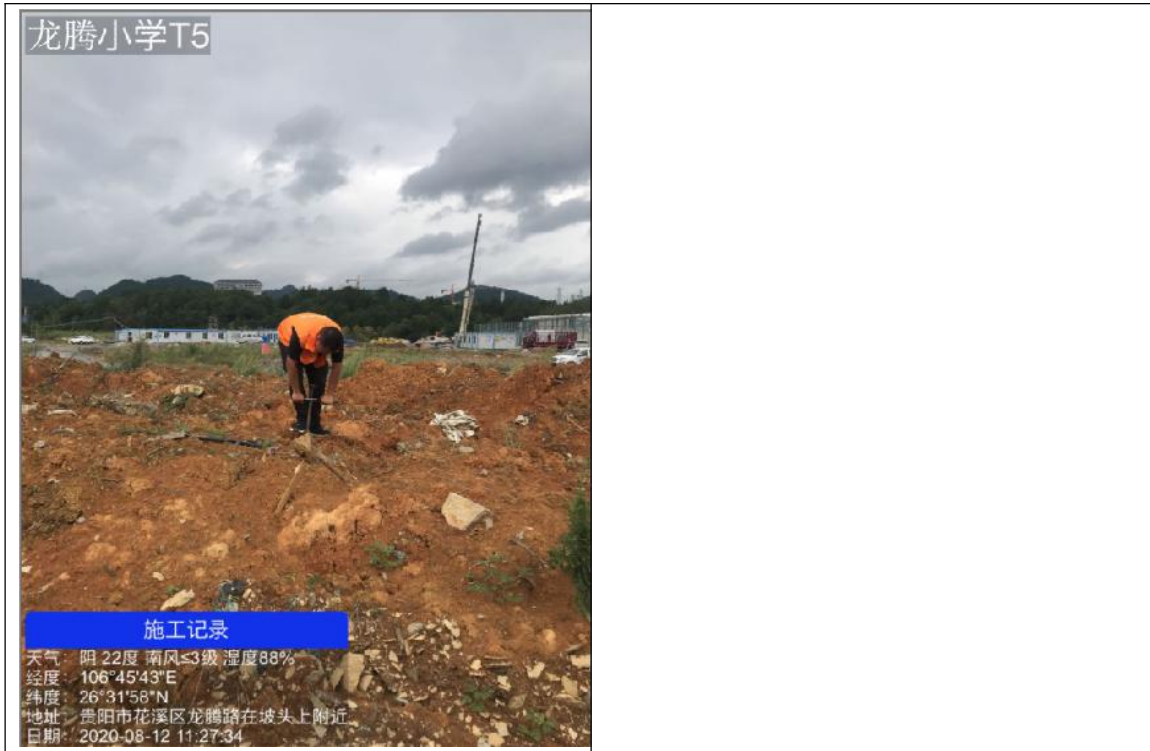
图4-2 土壤样品采集图

龙腾小学T1

龙腾小学T2

龙腾小学T3

龙腾小学T4

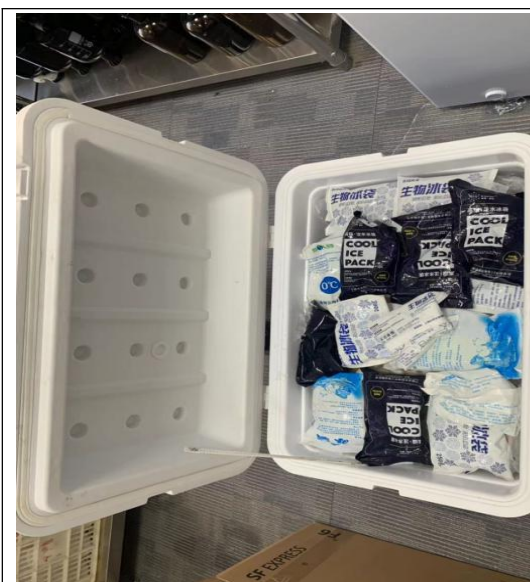
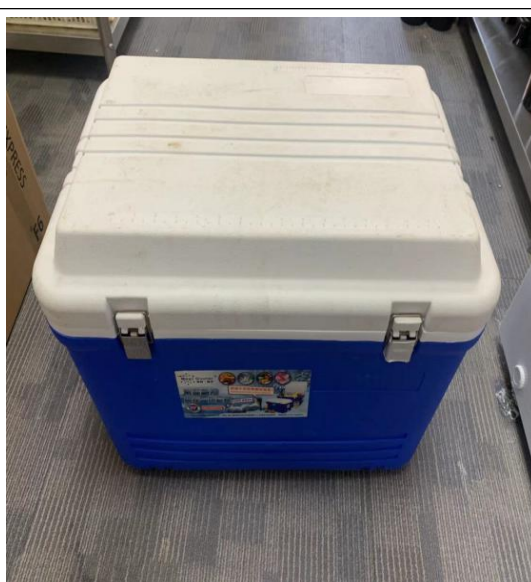
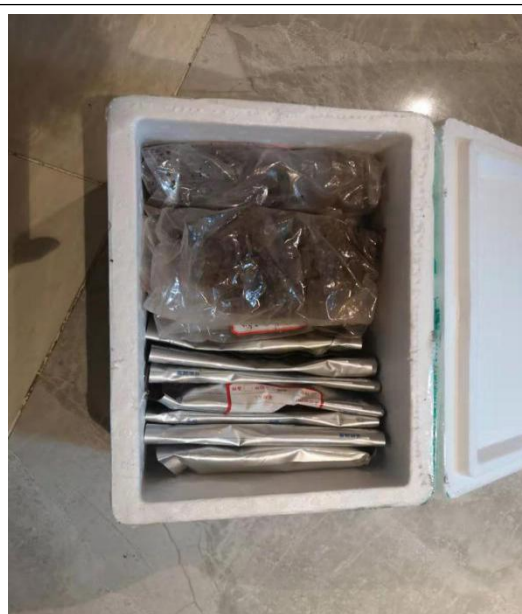
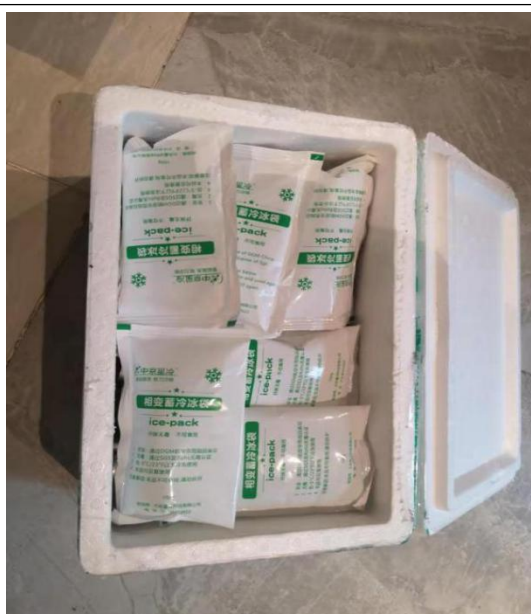
图 4-3 样品保存流转图

重金属污染物土壤样品均用透明塑料自封样品袋收集，半挥发性有机物和挥发性有机物用铝箔袋收集。现场采集的样品统一放入泡沫保温箱，箱内用冷冻好的可重复利用冰袋维持低温条件，现场环境条件下箱内温度可恒定维持在4℃以下。样品采集工作完成后，指定专人将当天样品进行记录与整理，即将样品逐件与样品登记表、样品标签和采样记录单核对，并在样品记录单上签字确认，核对无误后，将样品分类、整理和包装后于低温环境条件下保存，样品流转保存图见图 4-3。

样品交接后，由公司管理人员将样品包装好，放在密封性好的泡沫箱内保存，内置多个冰袋维持 1-2 天箱内温度不高于 4℃，当天及时寄出给承担监测样品的公司。相关样品的检测服务合同书，分包送样清单，快递寄出单见图 4-3。

(2) 样品由取样现场至分析实验室运送过程中，需在密封性好的泡沫箱内保存，内置蓝冰或冰袋维持箱内温度不高于 4℃，箱内蓝冰或冰袋维持箱内温度 1-2 天内不高于 4℃ 直至样品安全送达分析实验室，详见图 4-3。
